KNV01221-01 B50 kabel Ølbyvej – Sønder Køge st.

Beretning for arkæologisk forundersøgelse udført som overvågning i forbindelse med nedgravning af elkabel mellem Ølbyvej og Sønder Køge st. Der fremkom spredte og få kulturhistoriske anlæg. Overvågningen blev gennemført over to omgange i april og juni 2022 af cand.mag. Henrik Høier og cand.mag. Francesco Denaro for Museum Sydøstdanmark.

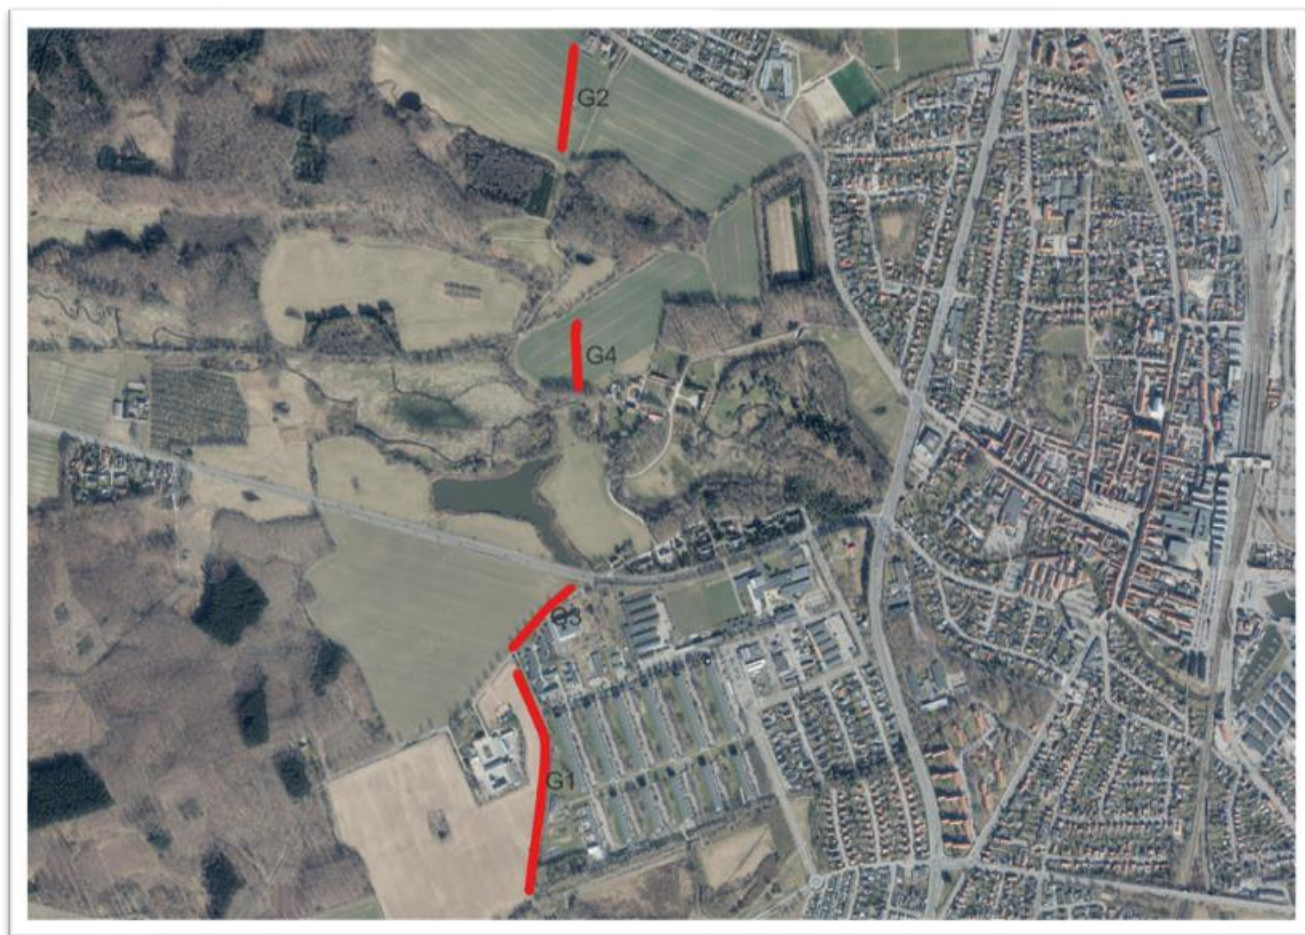
Figur 2: Ortofoto med de udlagte grøfter markeret med rød. Baggrundskort: Dataforsyningen.

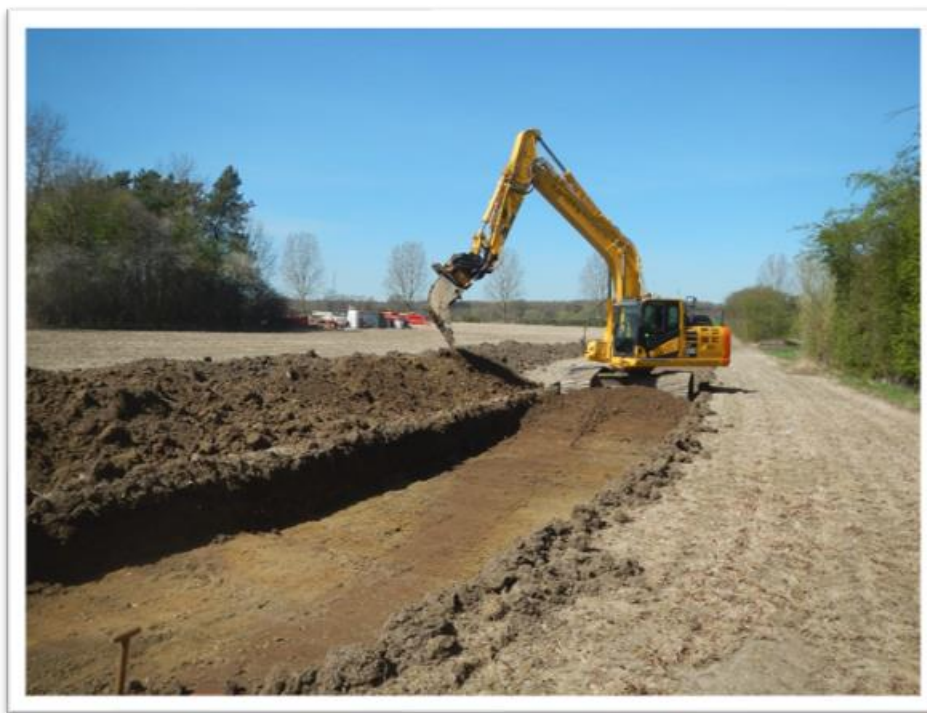
Figur 3: Mulden afrømmes i en maskinbredde. Nederst i billedet ses et rødt dækbånd fra et nedgravet elkabel, som bygherre ikke havde fået oplyst tilstedeværelsen af. Foto: Museum Sydøstdanmark.

Ved den arkæologiske undersøgelse blev mulden afrømmet med gravemaskine i en maskinbredde, hvilket svarer til lige knap 4 meter, som var den nødvendige bredde for bygherre (fig. 3). Dette blev anvendt for at effektivisere processen, mens der stadigvæk var mulighed for at udvide op til 5 meter, som var angivet i den faglige argumentation. G3 har dog kun en bredde på 2 meter, da bygherre ikke skulle anvende mere plads og for at bevare rodnettets bedst muligt til træerne langs Vasebækvej.

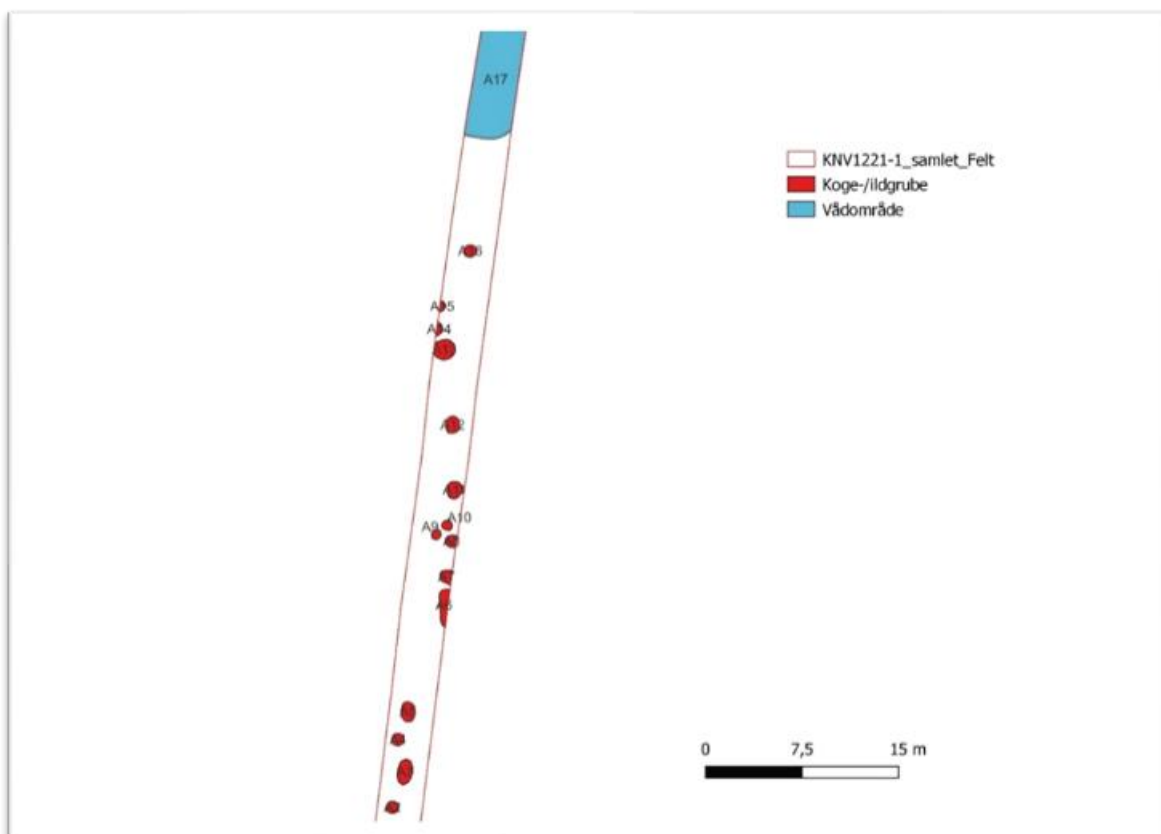
Figur 4: Tematisk fremstilling af anlæggene i den sydlige del af G1.

G1 indeholder anlæggene A1-A47. Der blev observeret en hel del kogegruber (A2-A16, A20, A21) på to mindre plateauer, som var adskilt af et vådområde (A17) (fig. 4). Koncentrationen af kogegruber var størst syd for vådområdet, mens der kun blev observeret et par enkelte kogegruber nord for vådområdet. De mange kogegruber syd for vådområdet giver indtryk af at ligge på række. Dette er dog usikkert og skal tages med et vis forbehold. Dette skyldes, at der ses kogegruber indenfor tracéet, som ikke ligger på række, og vi ikke har det fulde billede afdækket grundet tracéets smalle bredde. Fænomenet med kogegruber på række er ikke ualmindeligt indenfor yngre bronzealder og har antageligt bidraget til at samle mennesker til festlige lejligheder med mad og

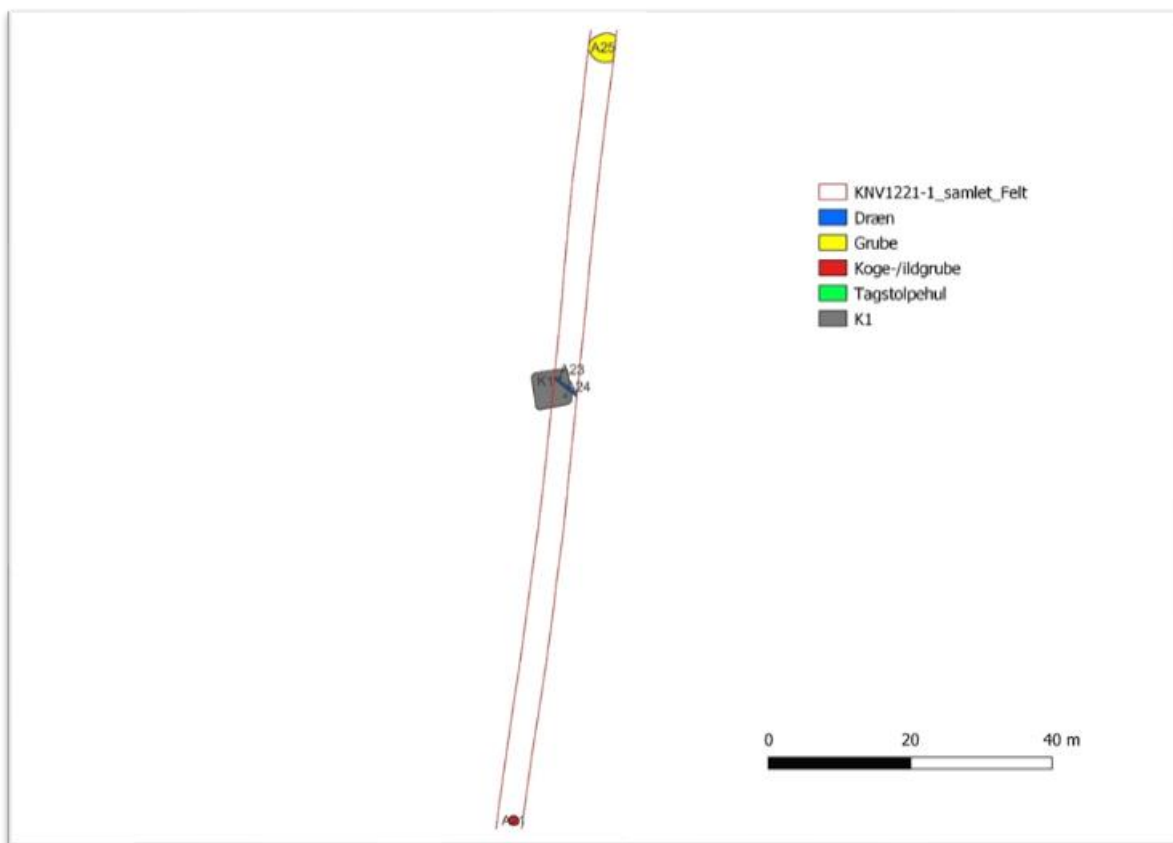
Figur 5: Tematisk fremstilling af placeringen af K1. Bemærk afstanden på mere end 45 meter til nærmeste oldtidsanlæg

Derudover blev der observeret en mulig stolpebygget treskibet konstruktion (K1) med et enkelt stolpesæt (A22 og A23) indenfor tracéets afgrænsning. Denne kunne ikke relateres til nogen anden aktivitet og må betragtes som en mindre konstruktion, muligvis en økonomibygning (fig. 5). Da konstruktionen umiddelbart ikke kunne relateres til nogen bosættelse, så blev det fravalgt at udtage prøver til C14 datering. Yderligere blev der erkendt nogle gruber (A25-A28), endnu et vådområde (A29) og en masse dræn (A1, A18, A19, A24 og A30-A47).

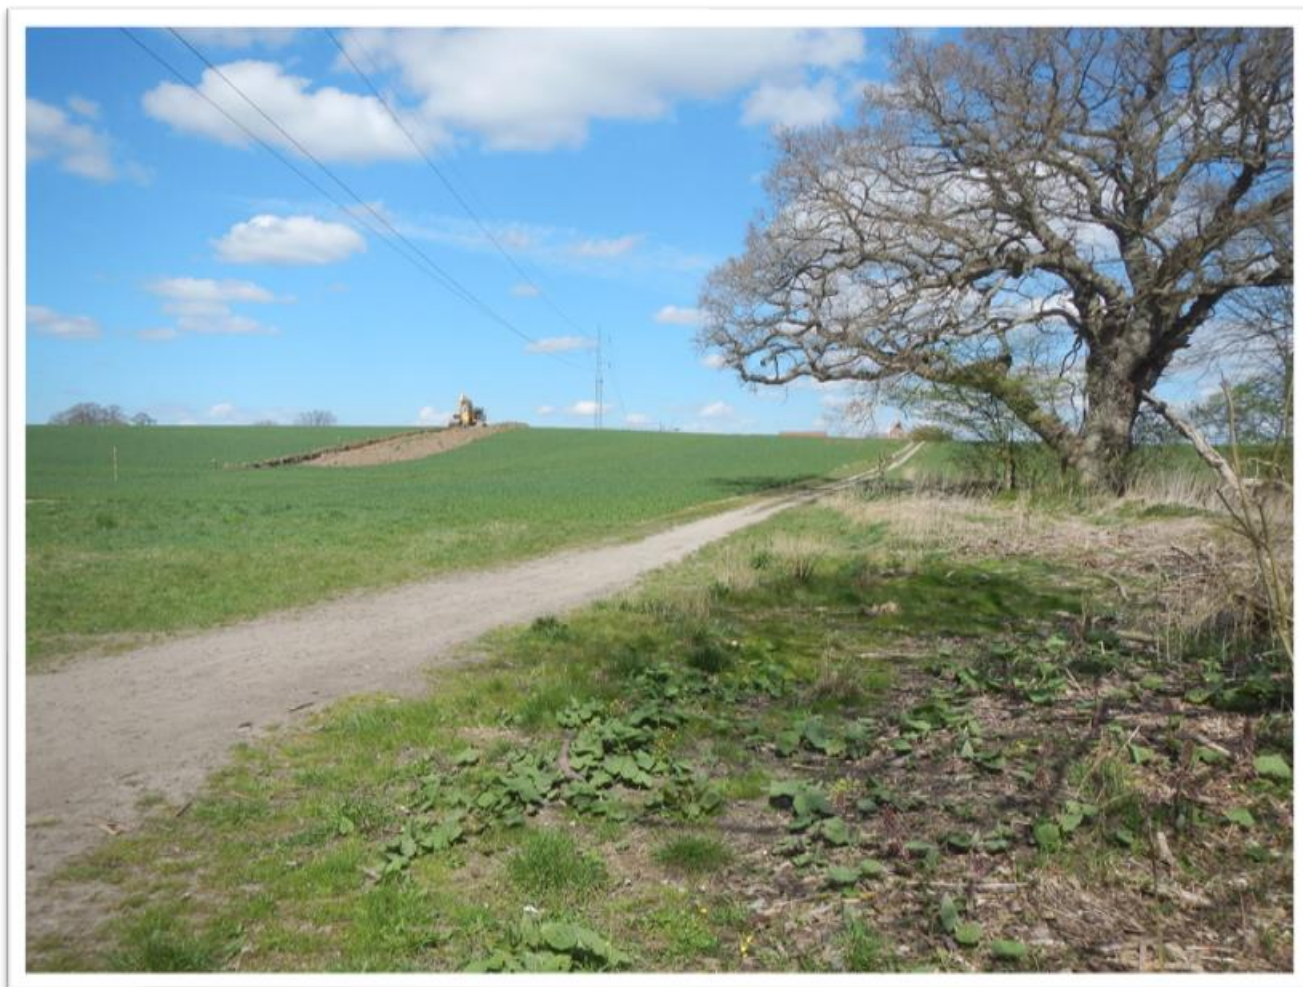
Figur 7: Arbejdsfoto af G2 set fra syd. Foto: Museum Sydøstdanmark.

Det vides ikke, om oldtidsaktiviteten i tracéet kan relateres til de omkringliggende gravhøje. Selvom tracéet gik over et plateau i landskabet (fig. 7), så blev der ikke erkendt bebyggelsesspor i form af stolpehuller.

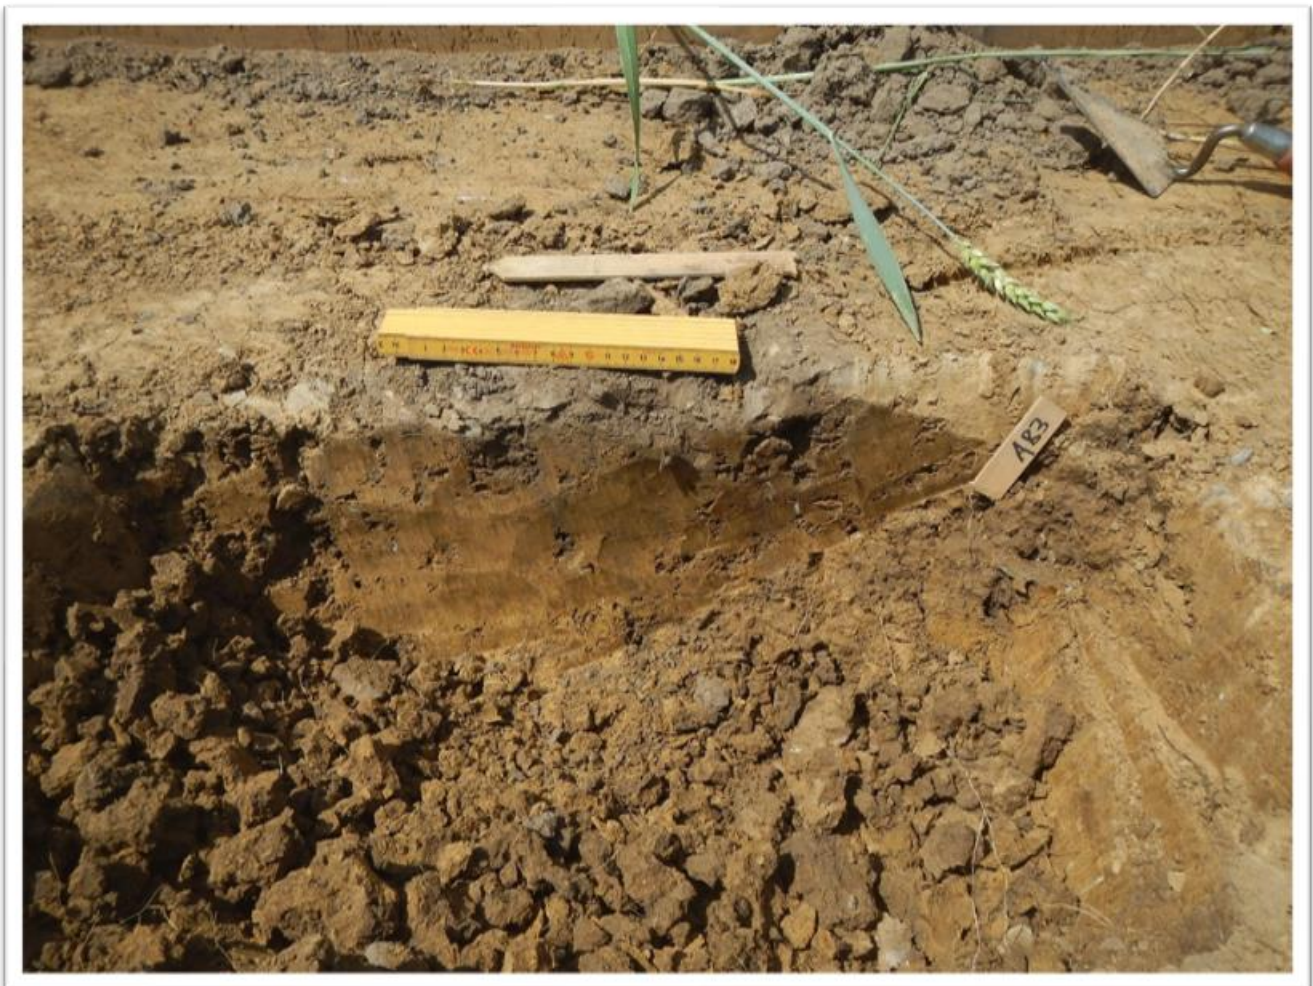
Figur 8: Profilmfoto af muldrest A83 set fra øst. Bemærk den afrømmede undergrundsflade, som overvejende viser en succesfuld afrømning af mulden. Den tørre undergrund kommer også til udtryk ved, at anlægspinden knækkede ved nedbankningen samt iagttagelsesforholde

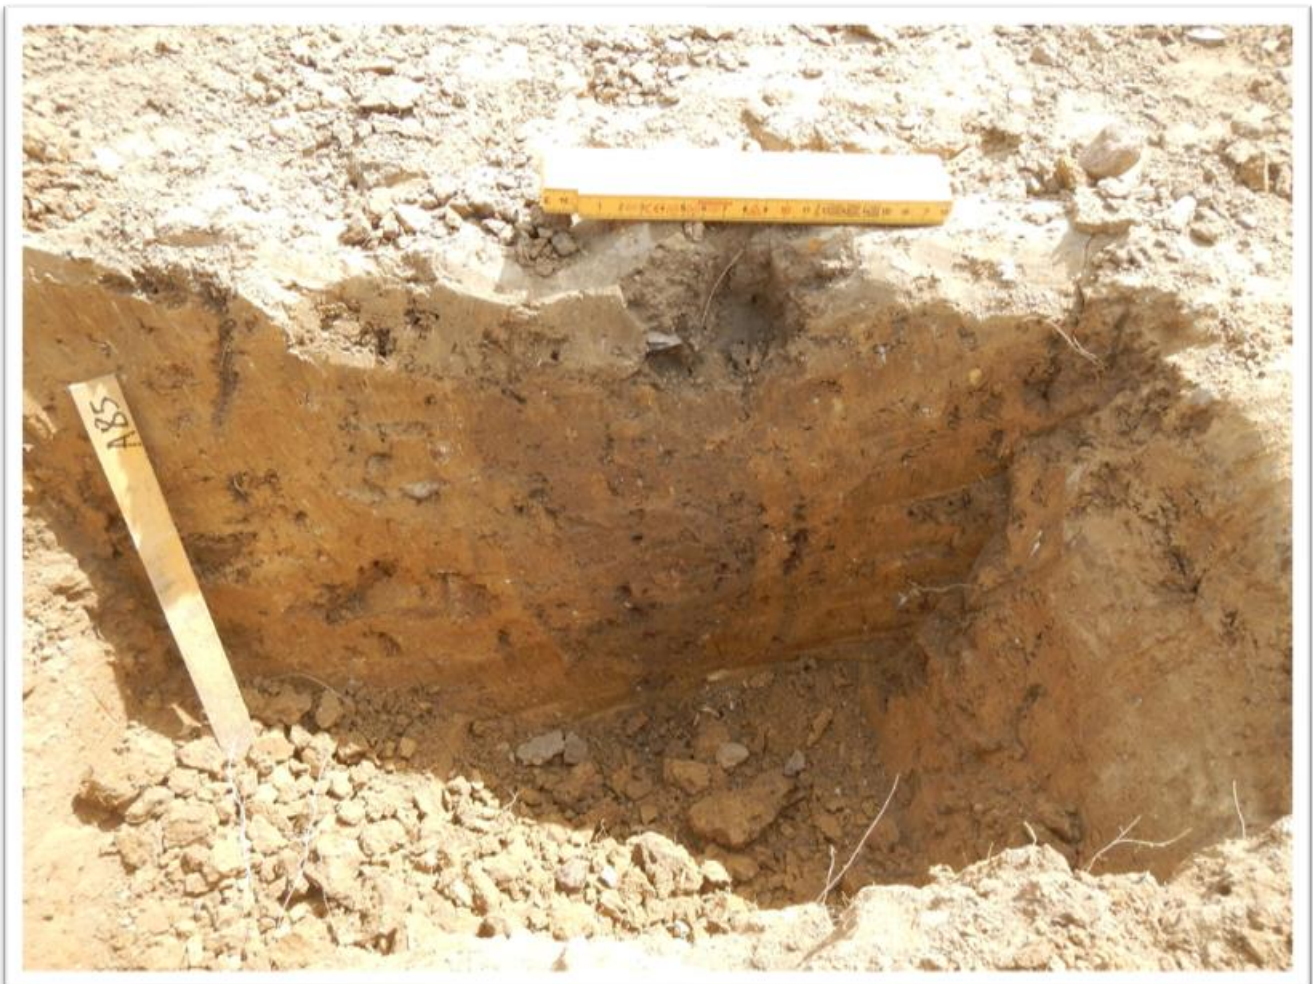
Figur 10: Profillfoto af stolpehullet A85 set fra vest. Foto: Museum Sydøstdanmark.

Det blev overvejet om stolpehullerne A84 og A85 kunne tilhøre en huskonstruktion, men grundet de store forskelle i dimensioner og udtryk i profilen blev dette fravalgt. A85 fremstod mere markant, og et stolpespor i profilen kunne også erkendes (fig. 10). Ved første øjekast var A83 den mest lovende kandidat til at tilhøre A85, men denne blev afskrevet ved snit (fig. 8). Der blev desuden eftersøgt i flade og snit ved siden af A85, men en tilhørende 'makker' i en mulig treskibet huskonstruktion blev ikke fundet.

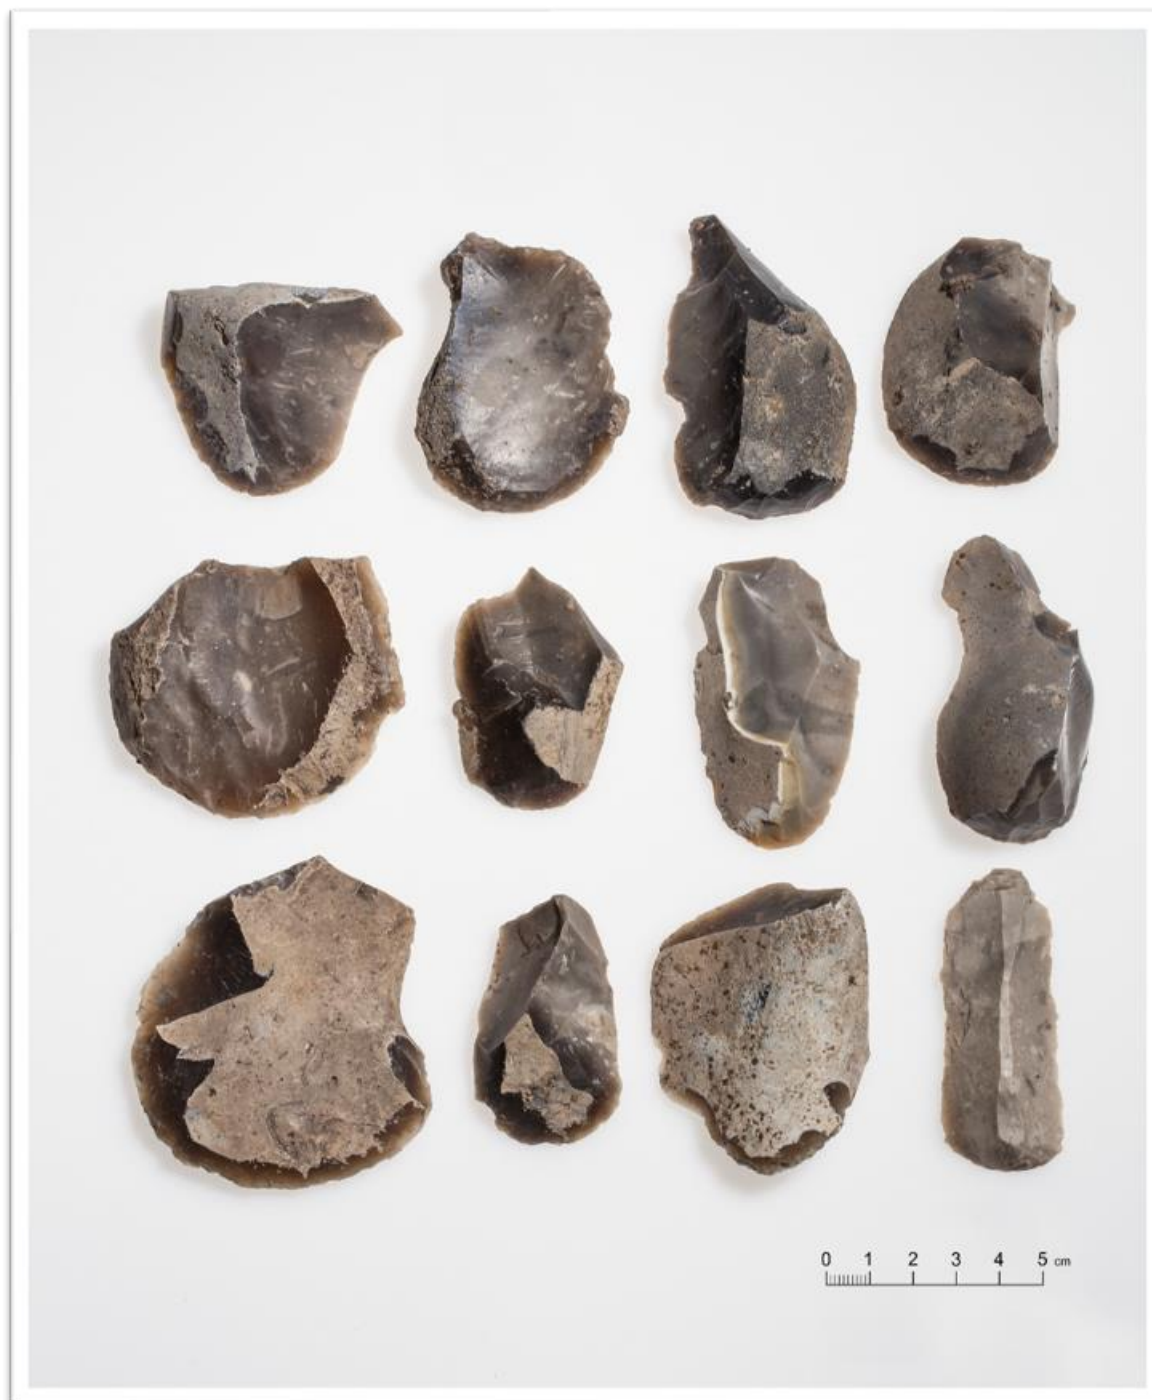
Figur 11: Størstedelen af skraberne fra A90. Skraberne er hjemtaget under X9. Foto: Jens Olsen, Museum Sydøstdanmark.

som kommer til udtryk ved de store og kraftige slagbuler (Vang Petersen 2008: 37). I A90 blev der fundet 18 flintafslag (X8) heraf tre vingefslag, som indikerer økseproduktion. Desuden blev der fundet hele 17 flintskraber (X9), som alle er fremstillet på afslag. Af de 17 flintskraber ses der 16 skiveskrabere og én flækkeskraber (fig. 11).

Skiveskraberne varierer i udtryk fra store cirkulære skiveskrabere til mere lettere aflange skiveskrabere. Dateringen af gruben og skraberne er usikre, da de varierer i form og udtryk.
