Klimatilpasning og bevaring af kulturlag i byerne

– erfaringer fra Bryggen i Bergen

AF HENNING MATTHIESEN, FLORIS BOOGAARD, JOHANNES DE BEER,
ALEXANDER RORY DUNLOP, JØRGEN HOLLESEN, JANN ATLE JENSEN OG JENS RYTTER

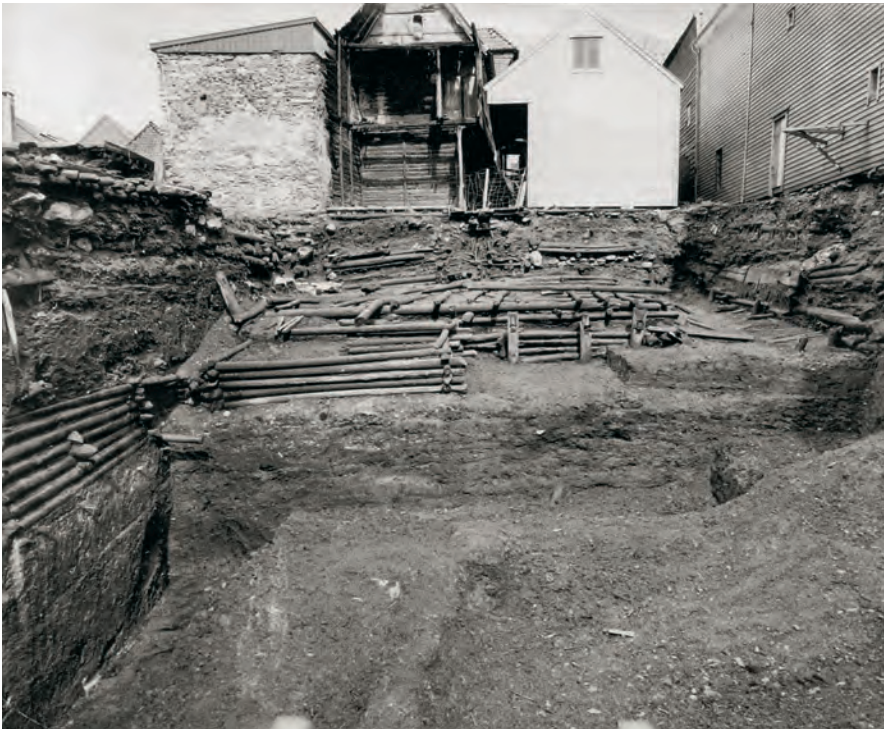
Fig.2

Under husene ligger op til 11 meter tykke kulturlag med velbevaret arkæologisk materiale. Bryggen ses som "et kulturminde på rod, fra klippegrund til hustag".

Beneath the houses lie archaeological deposits up to 11 metres thick with well preserved archaeological material. Bryggen is viewed as "a single, continuous heritage monument, from bedrock to rooftops".

Bygningerne på Bryggen blev fredet i 1927, og i 1979 blev området optaget på UNESCOs verdensarvsliste som nr. 59. Den prestigefyldte status som verdensarv medvirker til, at Bryggen i dag er det mest besøgte kulturminde i Norge. Bryggens historie går næsten 1000 år tilbage i tiden. Den var allerede et vigtigt centrum for handel, da hanseatiske købmænd oprettede deres eget gilde i byen i 1360'erne. Gildet regnes som ophav til det såkaldte Tyske Kontor på Bryggen, som eksisterede frem til 1761. Nutidens træbygninger (fig.1) er opført efter en omfattende brand i 1702, mens nogle stenbygninger i den bagerste del af Bryggen, de såkaldte Schøtstuer, er ældre. Byudvikling og brande, den seneste i 1955, har de sidste 100 år reduceret området til omkring en tredjedel af den oprindelige størrelse. Til trods for dette er Bryggen, med sine omfattende kulturlag fra middelalderen og nyere tid, det største sammenhængende kulturminde, der er bevaret i Norge, uden større moderne forstyrrelser. Bygningerne og de underliggende kulturlag ses som "ét samlet kulturminde, fra klippegrund til tagryg" (fig.2).

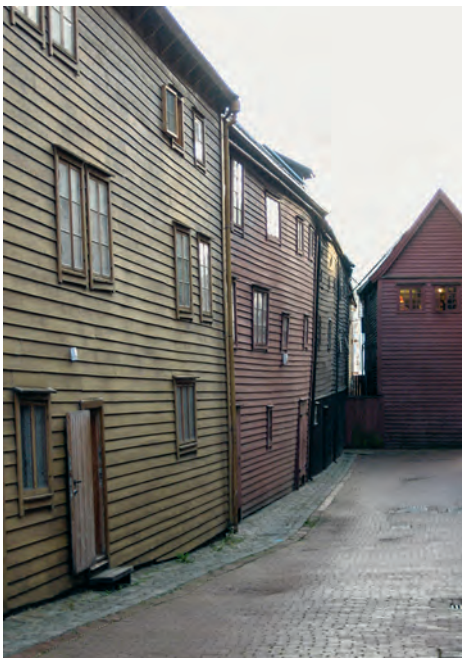
Fig.4

Tallene viser "Sætnings hastighed for jordoverfladen i mm/år"

Nogle huse på Bryggen fik alvorlige sætningskader op gennem 1990'erne. En kortlægning viste, at jordoverfladen satte sig med op til 5-8 mm om året i nogle områder, markeret med mørkeblå farve på kortet.

Some houses at Bryggen suffered severe subsidence damage throughout the 1990s. A survey showed that the ground surface subsided by up to 5-8 mm a year in some areas, marked in dark blue on the map.

I 1999 blev der registreret større sætningsskader på flere bygninger på Bryggen, og der blev søgt efter årsagen. Der blev placeret faste målepunkter på bygninger og på jordoverfladen, og man fulgte deres bevægelser over tid for at finde ud af, om sætningerne skyldtes husene selv, deres fundamenter, trafikken foran Bryggen eller bevægelser i undergrunden. Der tegnede sig hurtigt et billede af, at problemerne var størst i nærheden af det moderne hotelbyggeri, hvor både bygningerne og jordoverfladen satte sig med op til 5-8 mm om året (fig.4). Det var derfor nødvendigt at undersøge forholdene nede i jorden, dels for at forstå årsagen til sætningerne, dels for at vurdere bevaringsforholdene for den underliggende arkæologi.

Først og fremmest fik man kortlagt omfanget, tykkelsen og tilstanden af kulturlagene. Dernæst afslørede de mange analyser, at der var markante forskelle i bevaringsforholdene forskellige steder på Bryggen, og dermed var det også forskelligt, hvor truede kulturlagene var med hensyn til nedbrydning. De forskellige trusler blev vurderet og sammenlignet, i forhold til hvor alvorlige de var, og hvorvidt man kunne gøre noget ved dem. Der var især fokus på grundvandet, både vandstanden, vandtrykket i de nederste jordlag, strømningens retning, vandkvaliteten og temperaturen. Resultaterne viste en meget markant sænkning i grundvandsstanden under hotellet (fig.7), hvor der foregik dræning for at holde hotellets parkeringskælder tør. Hotellet var som nævnt omsluttet af en spunsvæg (fig.6), men den var ikke fuldstændig vandtæt, så der skete også en sænkning af grundvandsspejlet lige uden for væggen. Der var en tydelig sammenhæng mellem sænkningen af vandspejlet og høje sætningshastigheder for jordoverfladen (fig.4).

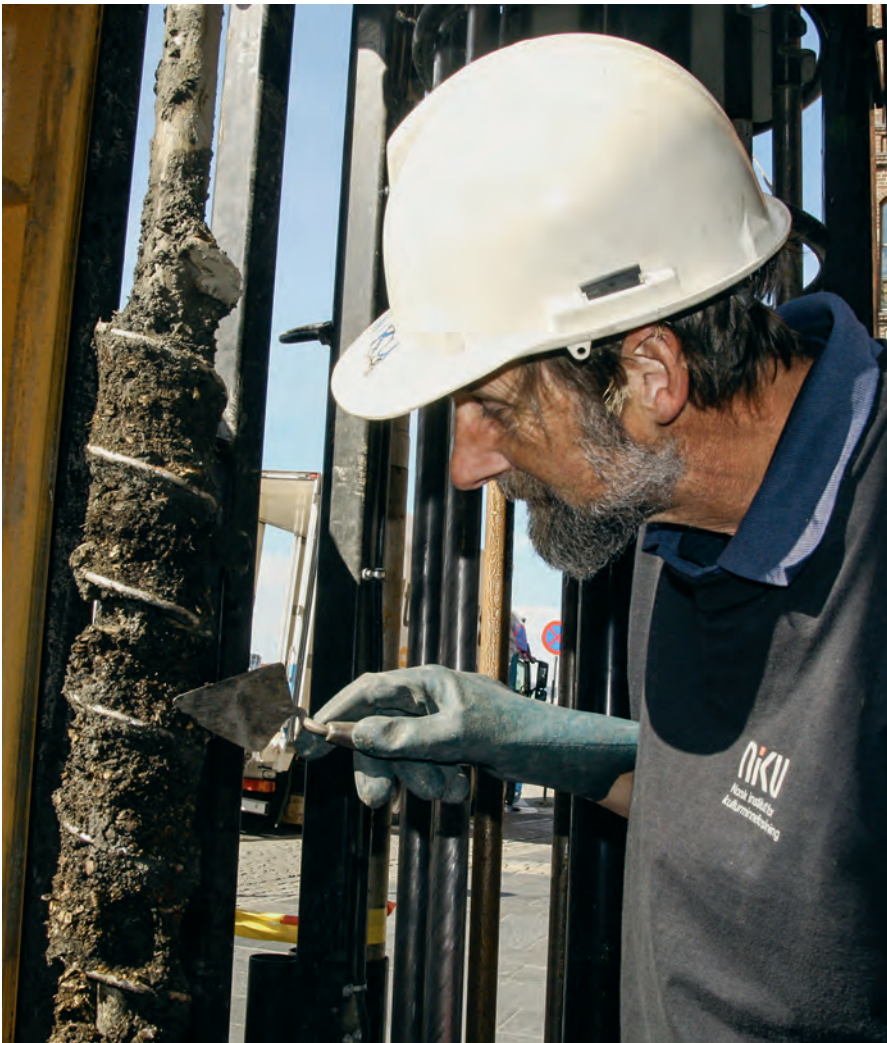
Fig.5

Boring ned gennem lagene giver indblik i tilstanden i undergrunden. Nogle steder er materialet så velbevaret, at bladene stadig er grønne. Farven forsvinder dog hurtigt, så snart prøven er kommet op i fri luft.

Drilling down through the layers gives us insight into the state of the subsoil. In some places the material is so well preserved that the leaves are still green. But colours fade quickly once the soil is exposed to air.

Undersøgelserne blev foretaget ved at bore ned gennem de metertykke kulturlag med et spiralbor, hvor det var muligt at få jorden op med delvis uforstyrret lagdeling (fig.5). Alle jordlagene blev nøje undersøgt og karakteriseret i felten af en erfaren arkæolog, og der blev udtaget jordprøver både til datering og til analyse af de geokemiske forhold i jorden. Der blev monteret pejlerør i borehullerne, så man efterfølgende kunne måle grundvandsstand og udtage vandprøver til analyse. Der var selvfølgelig en risiko for at ramme og beskadige arkæologiske genstande ved borerne, men alt i alt var metoden langt mindre destruktiv, end hvis man skulle foretage en udgravning hele vejen ned gennem kulturlagene.

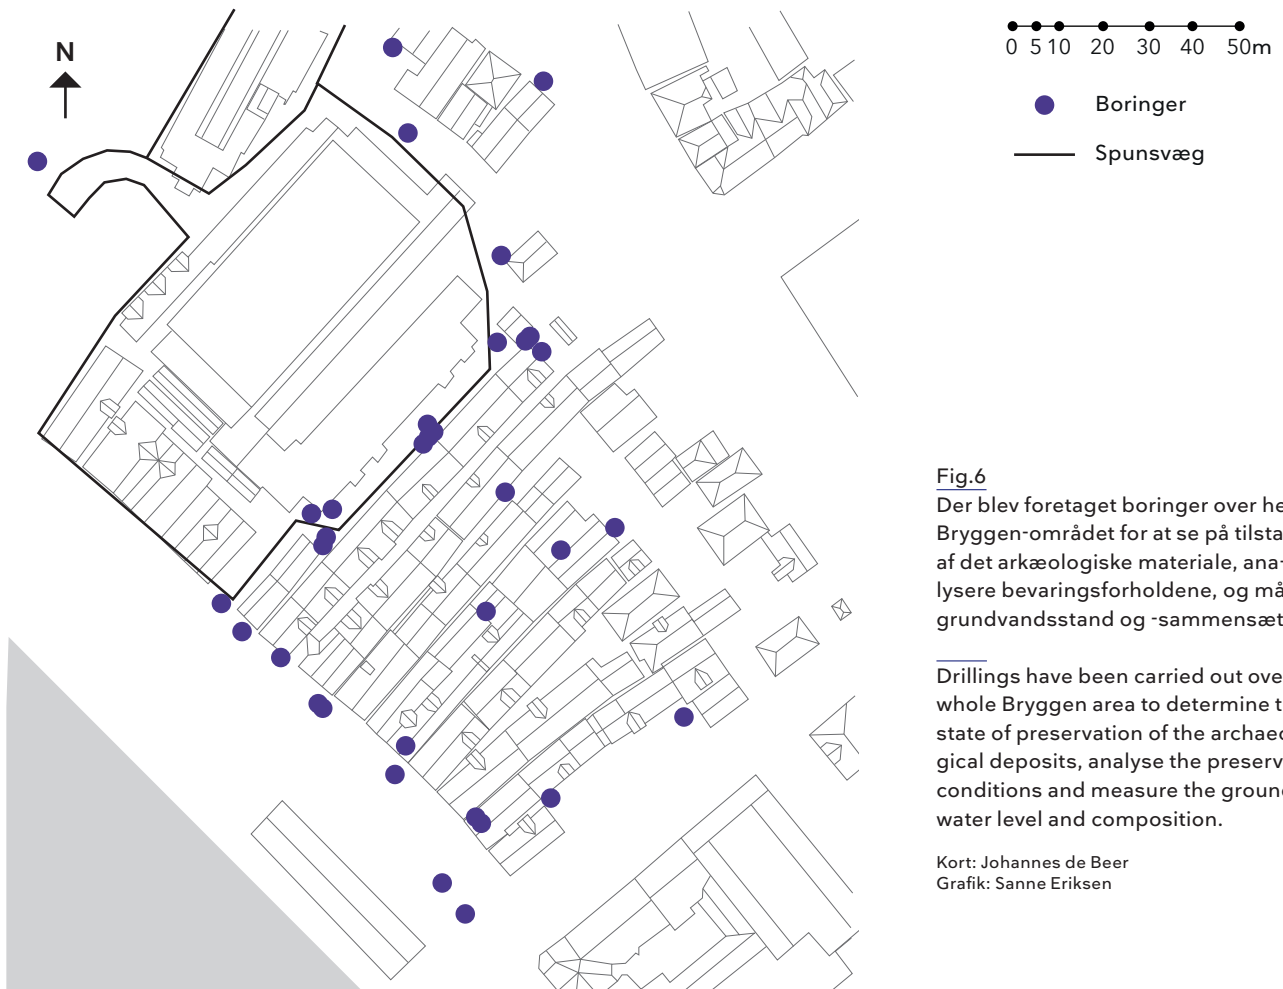
Fig.6
 Der blev foretaget boringer over hele Bryggen-området for at se på tilstanden af det arkæologiske materiale, analysere bevaringsforholdene, og måle grundvandsstand og -sammensætning.

Drillings have been carried out over the whole Bryggen area to determine the state of preservation of the archaeological deposits, analyse the preservation conditions and measure the groundwater level and composition.

Der blev foretaget over 40 borer på Bryggen fra 2001-12 (fig.6), og det gav et godt overblik over området.

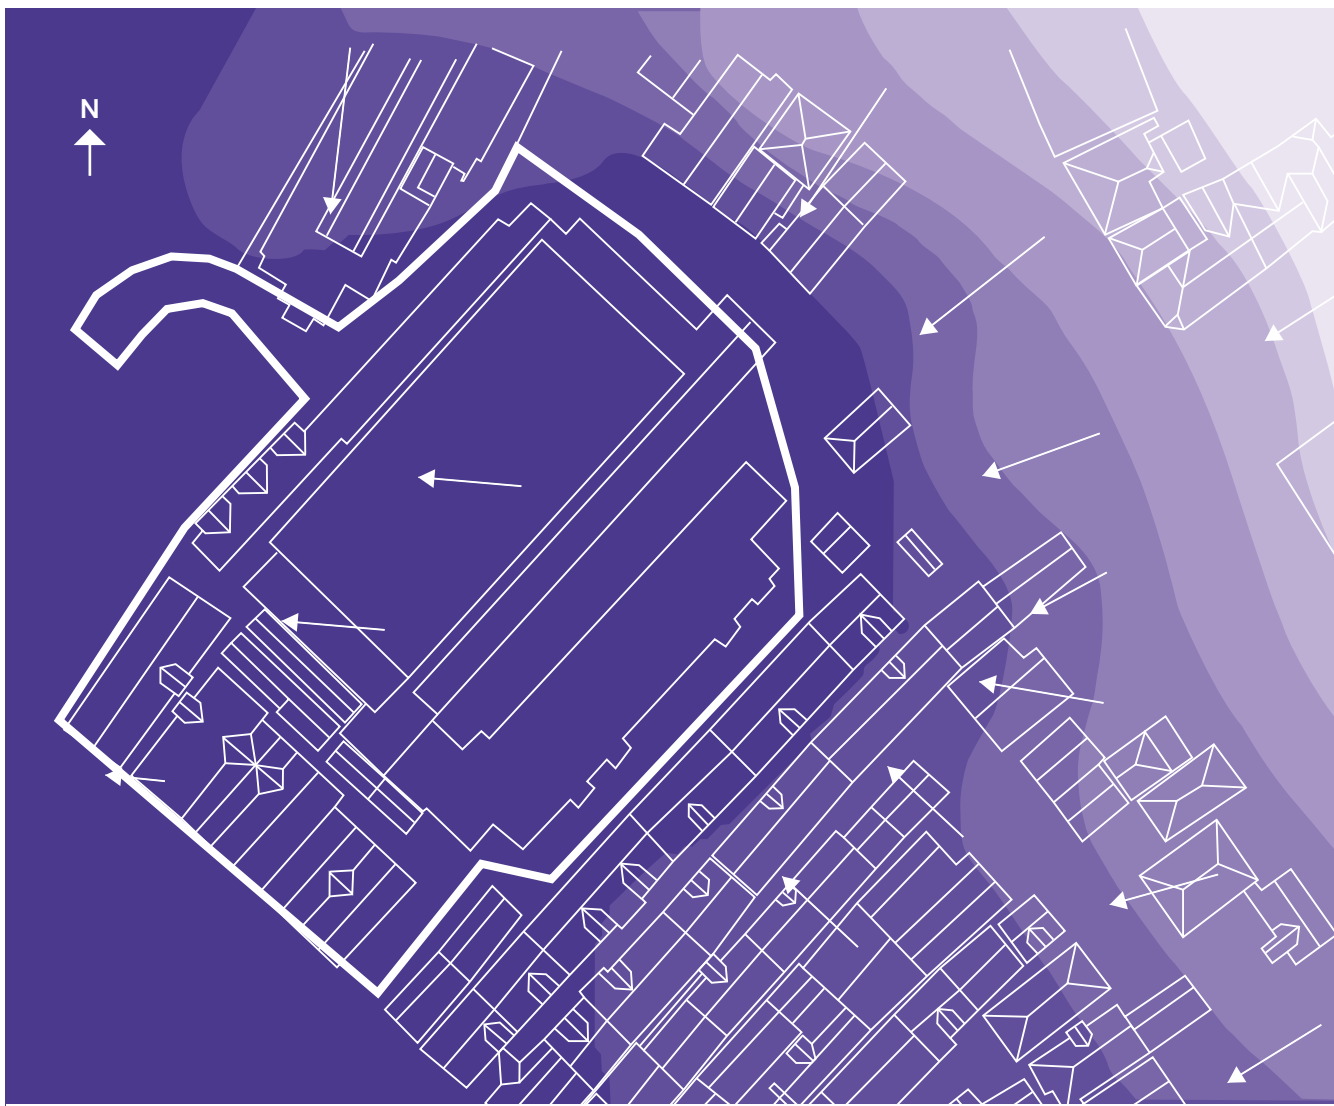
Tallene viser "Grundvandsstand i m over havet" mens pilene viser strømningsretning

Fig.7
Grundvandsstand og strømningsretning under Bryggen i en tør periode. Der er en markant sænkning inden for spunsvæggen (kraftig streg), hvor hotellets parkeringskælder skal holdes tør.

The groundwater level and direction of flow beneath Bryggen in a dry period. There is a marked lowering of the groundwater level inside the sheet piling (thick line) where the parking basement of the hotel has to be kept dry.

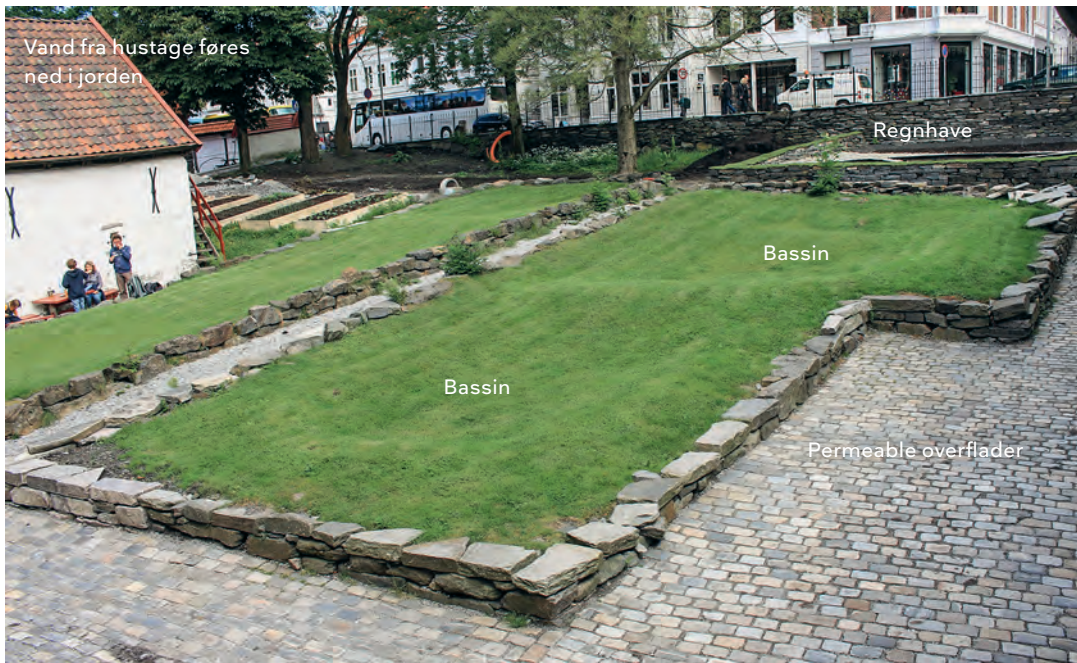
Fig.10

Der er etableret en række anlæg på Bryggen, så en større del af regnvandet kan sive ned i jorden og beskytte kulturlagene.

Numerous facilities have been established at Bryggen to ensure that more of the rainwater can seep down into the ground and help protect the archaeological deposits.

Planen fokuserede på både at mindske dræningen og øge nedsivningen af vand til kulturlagene gennem en lang række tiltag. Vandstanden under hotellet blev hævet, og der blev lappet huller i spuns væggen, spildevandsledninger blev kontrolleret og tætnet, regnvand fra hustagene blev ført ned i jorden i stedet for at fjerne det gennem rørledninger, brostensbelægningen blev omlagt, så regnvandet lettere kunne sive ned, der blev lavet forsinkelsesbassiner og en såkaldt regnvandshave, hvor regnvand kunne opsamles i perioder med meget nedbør (fig.10). Samtidig var der fokus på, at der ikke måtte ske oversvømmel-
